**Estágio Curricular
Ian McMahon – Unipessoal Lda.**

RELATÓRIO DE ESTÁGIO

Durante o período de estágio realizou-se o acompanhamento enquanto engenheiro fiscal da reabilitação de um edifício devoluto, localizado na Calçada São Francisco nº 23 a 27, em Lisboa.

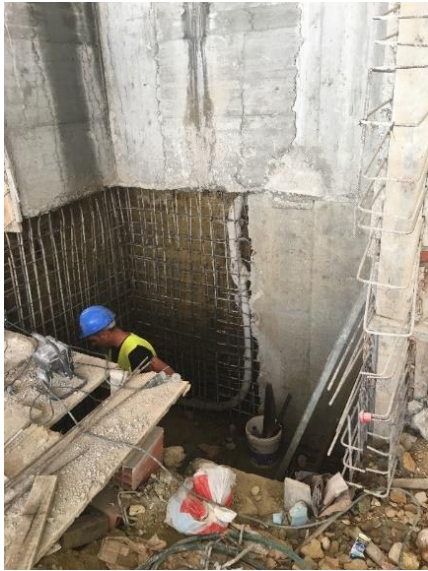
Figura 8 - Execução do Poço do Elevador, Piso 0

Na figura 8, na execução do poço do elevador, é possível verificar a existência de um tubo geotêxtil no tardo do núcleo que permite a drenagem de toda a água que se encontre no terreno encostado à parede para evitar as pressões hidrostáticas do terreno natural.

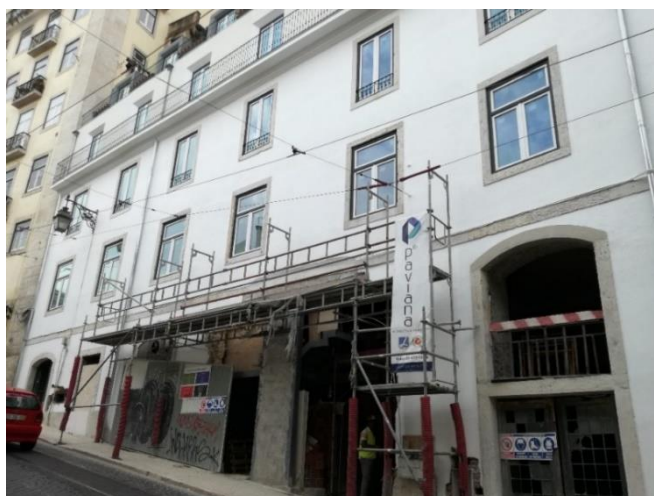
Figura 14 - Execução Fase 1 Parede Estrutural PA1

Para permitir a passagem de veículos, numa primeira fase foram colocados apenas dois perfis, os dois que se encontram assinalados a vermelho na figura 13, com os blocos maciçados no meio dos dois perfis de forma a dar suporte e uma base à parede estrutural, como se pode verificar na figura 14.

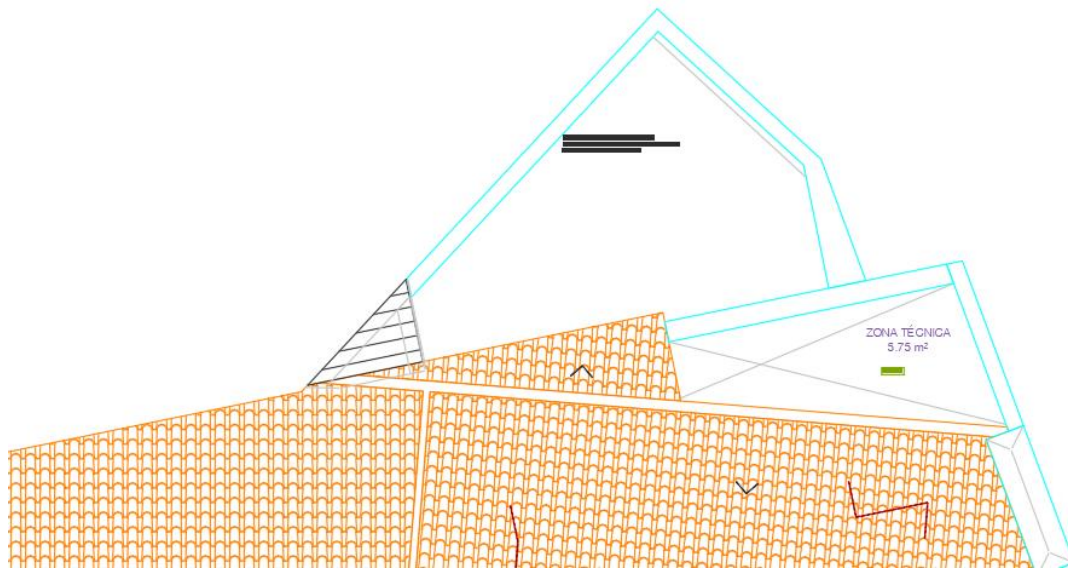
Figura 68 - Zona Técnica, Piso 5

O projetista de AVAC projetou as unidades exteriores das máquinas AVAC numa pequena zona técnica prevista no piso cinco, figura 68.

Após o empreiteiro contactar a LG, fornecedor do sistema AVAC, para verificar a solução do projetista e encomendar as unidades interiores e exteriores, a LG informou que as unidades exteriores não podem ser colocadas na disposição prevista pelo projetista na zona técnica.

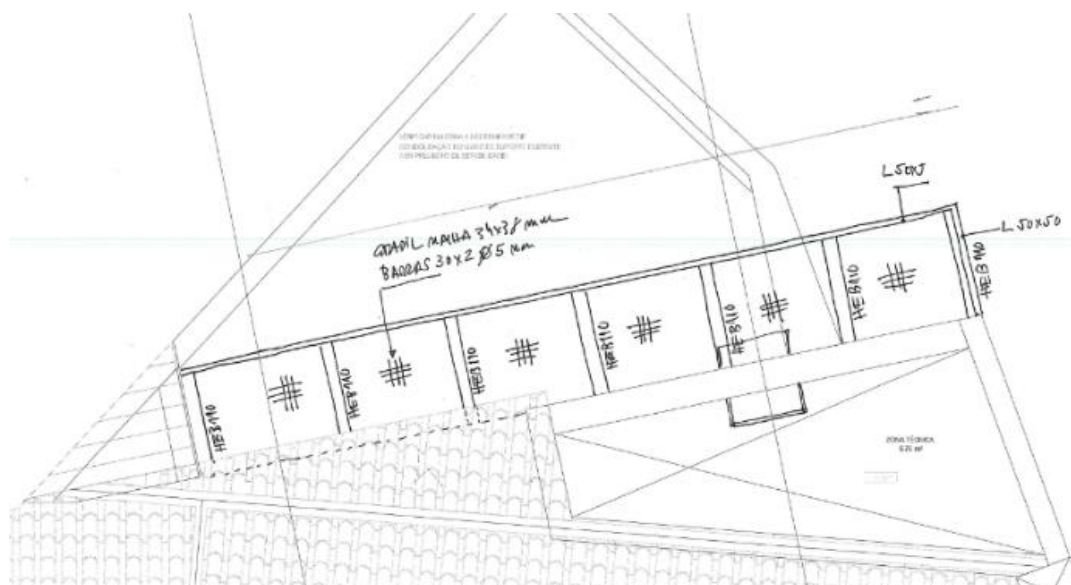
Figura 69 - Proposta Empreiteiro, AVAC

Após entrar em contacto com o instalador e o fornecedor verificou-se que a solução apresentada pelo Empreiteiro não foi a que garantia o melhor funcionamento das máquinas. O Empreiteiro colocou as máquinas sobrepostas na parede de forma a colocar todas as máquinas na parede exterior da zona técnica, mas a marca indica que as máquinas não podem ser sobrepostas.

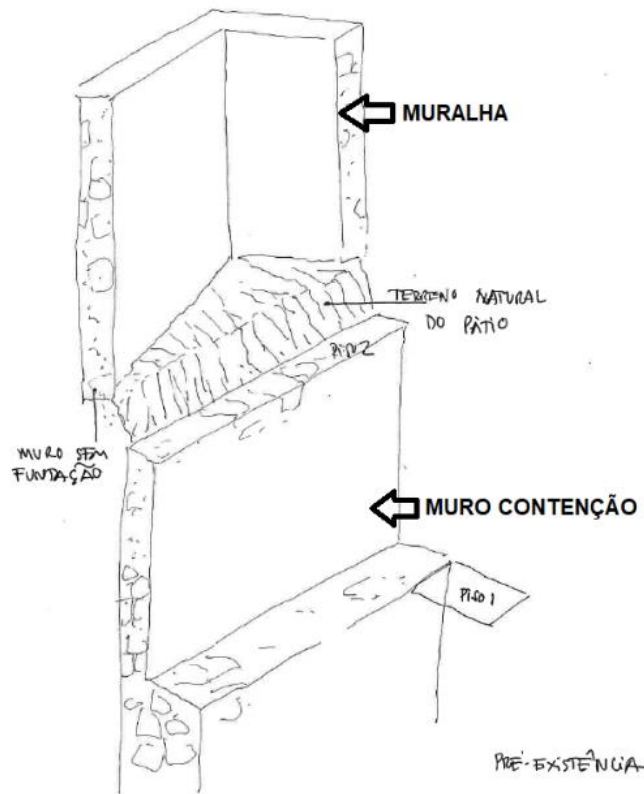
Figura 74 - Situação Existente da Muralha

Durante a picagem do piso do pátio para execução da laje, o empreiteiro verificou que a muralha não tinha fundação e que apenas se encontrava assente no terreno natural, acima da cota prevista para a laje do pátio, figura 74.

O terreno natural no tardo da muralha aplica impulsos (impulsos das terras e impulsos hidrostáticos) e o tipo de utilização no topo da muralha (estacionamento) também aplica sobrecargas à mesma.

Na primeira fase do trabalho não previsto foi proposto o recalçetamento da muralha para a cota prevista para a laje de pavimento do pátio. Na segunda fase foi sugerida a execução da laje de pavimento, de um novo muro de contenção e a respetiva sapata do muro, de acordo com a figura 75.
